訪問日時：令和7年3月27日（木）15:00～16:30

熊本地震震災ミュージアムKIOKU

5. 震災ミュージアム施設について（※注記なき画像は筆者撮影）

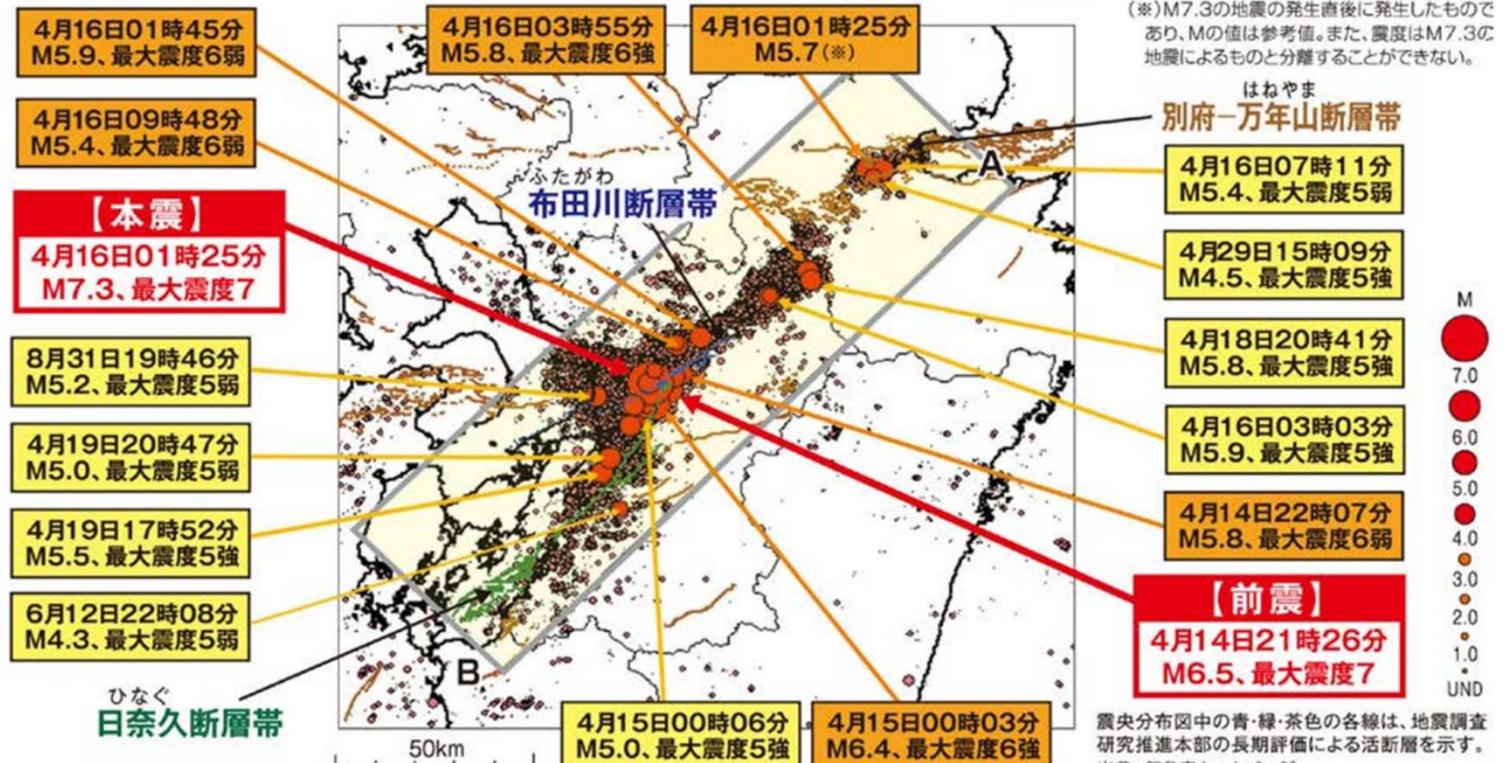
震央分布図

(2016年4月14日21時00分～2017年2月6日12時30分、M全て、深さ0～20km)
M5.0以上の地震、または最大震度5弱以上の地震を濃く表示

凡例 震度7 震度6 震度5

(※)M7.3の地震の発生直後に発生したものであり、Mの値は参考値。また、震度はM7.3の地震によるものと分離することができない。

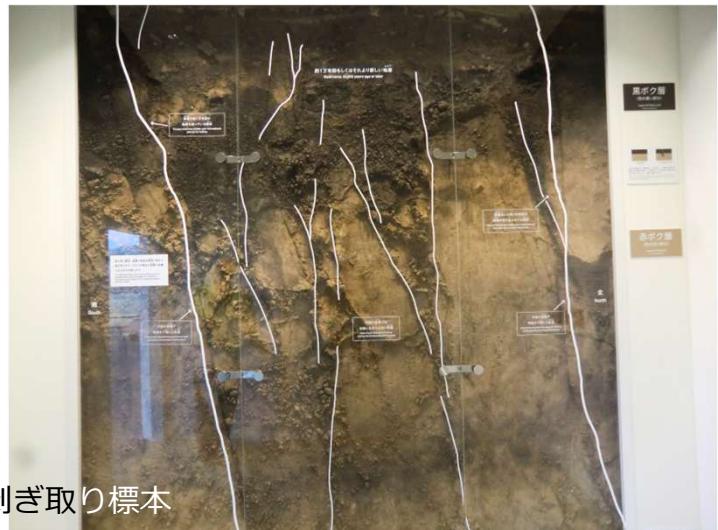
⑦4布田川断層帯剥ぎ取り標本

標本スペック	
断層名	布田川断層帯
調査主体・関係団体	熊本県、名古屋大学、東洋大学、広島大学
寸法	縦2.9m×横2.95m
トレンチ調査と標本製作時期	2020年2月～3月

大地に見る熊本地震、布田川断層帯はぎとり標本 他

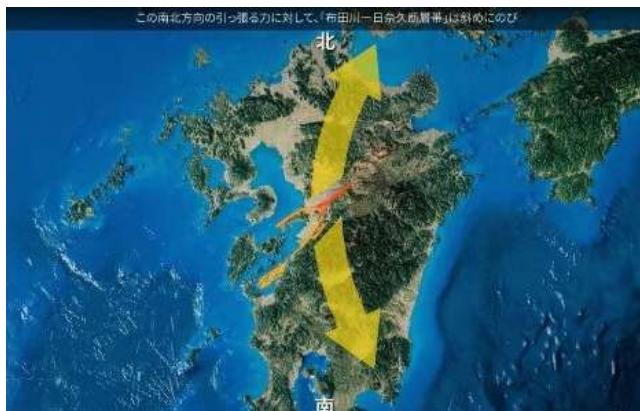
熊本地震 発生のメカニズム映像

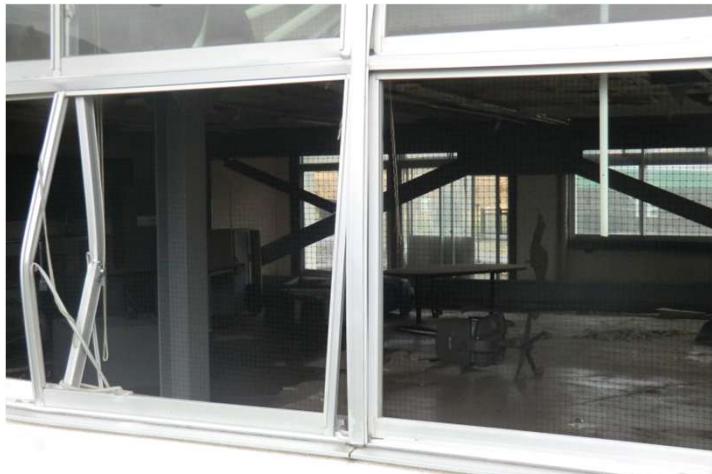
建物の真下を断層が貫いており、断層の活動による建物への影響を見ることができる

1号館内部

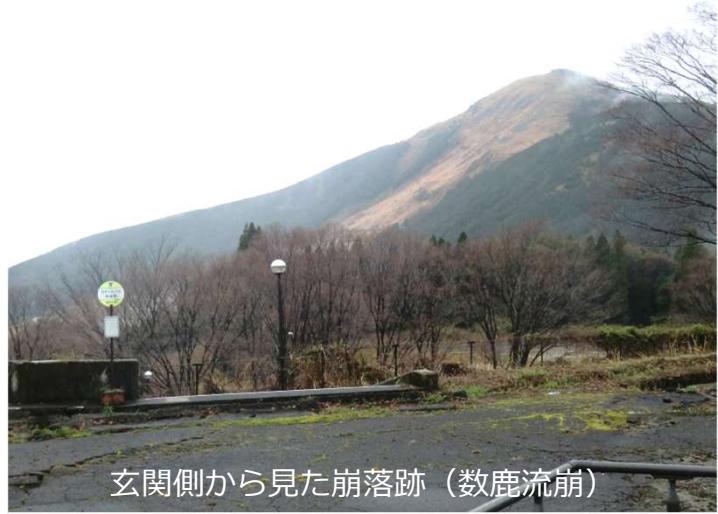
玄関側から見た崩落跡（数鹿流崩）

- 震災ミュージアムより南東約1kmの国道57号線沿いにある展望所。ここからは、崩落した阿蘇大橋および大規模な斜面崩壊跡の「数鹿流崩れ」を展望することができる。

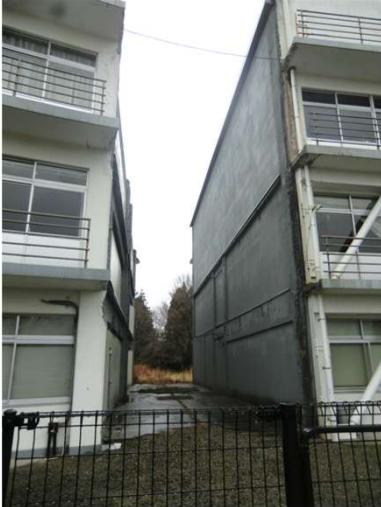
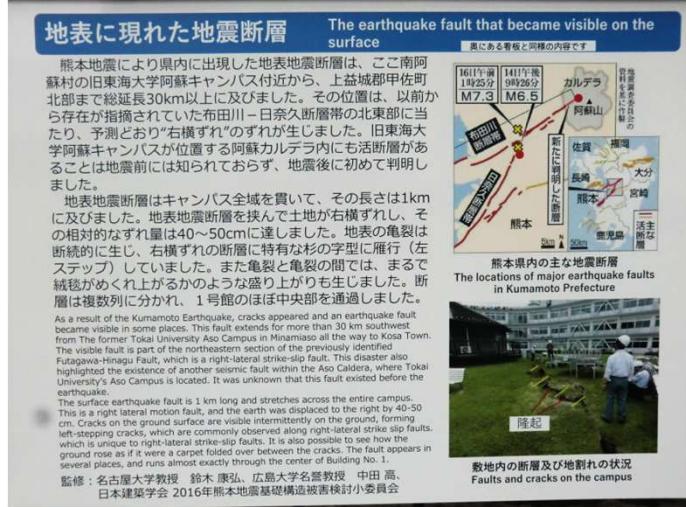
地表地震断層：地面の隆起や亀裂、地面の横ずれを見ることができる

地表地震斷層

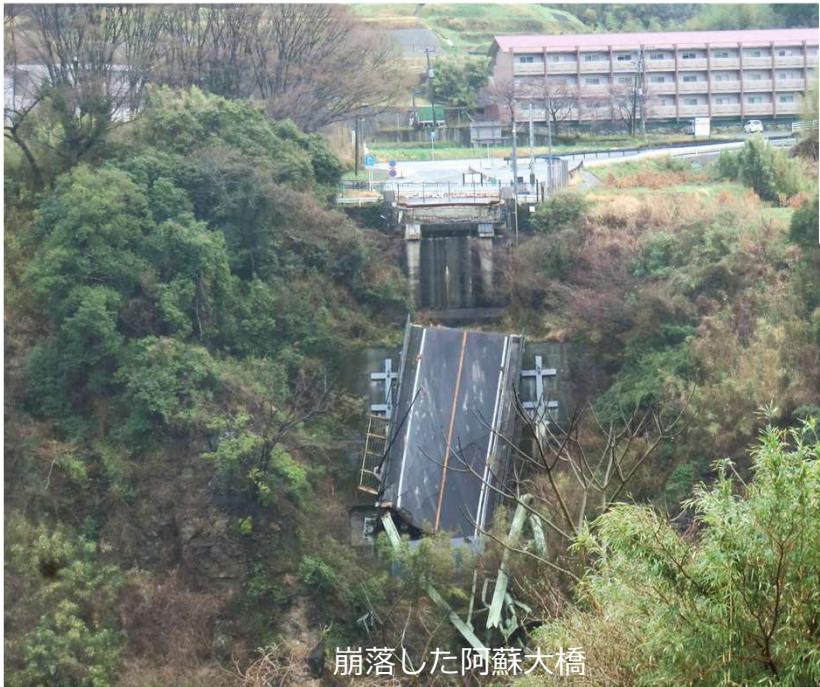
崩落した阿蘇大橋

国道57号から分岐した所にあるアーチ型が特徴の橋だったが、2016年（平成28年）4月16日の熊本地震で橋の直下の断層が動き、橋脚を支える地盤がずれたことにより崩落した。（中略）その後の調査で、地震の前後で橋脚を支える地盤の位置が右岸側は約2 m、左岸側は44 cm、橋を圧縮する形でずれていたことが分かった。このずれにより橋のアーチ部が破壊されるほどの力がかかり、崩落に至ったと考えられている。（Wikipedia）

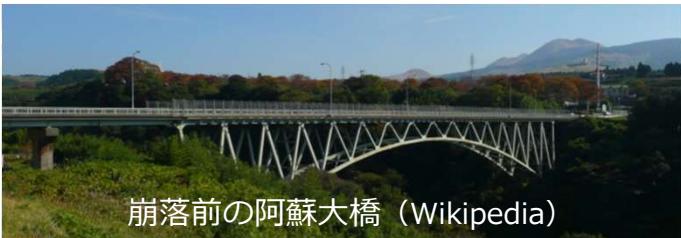
崩落前の阿蘇大橋 (Wikipedia)
