平芝自治区 井上

# 倉敷市真備町洪水自然災害伝承碑訪問

訪問日：令和7年4月28日（月）11:30～14:00

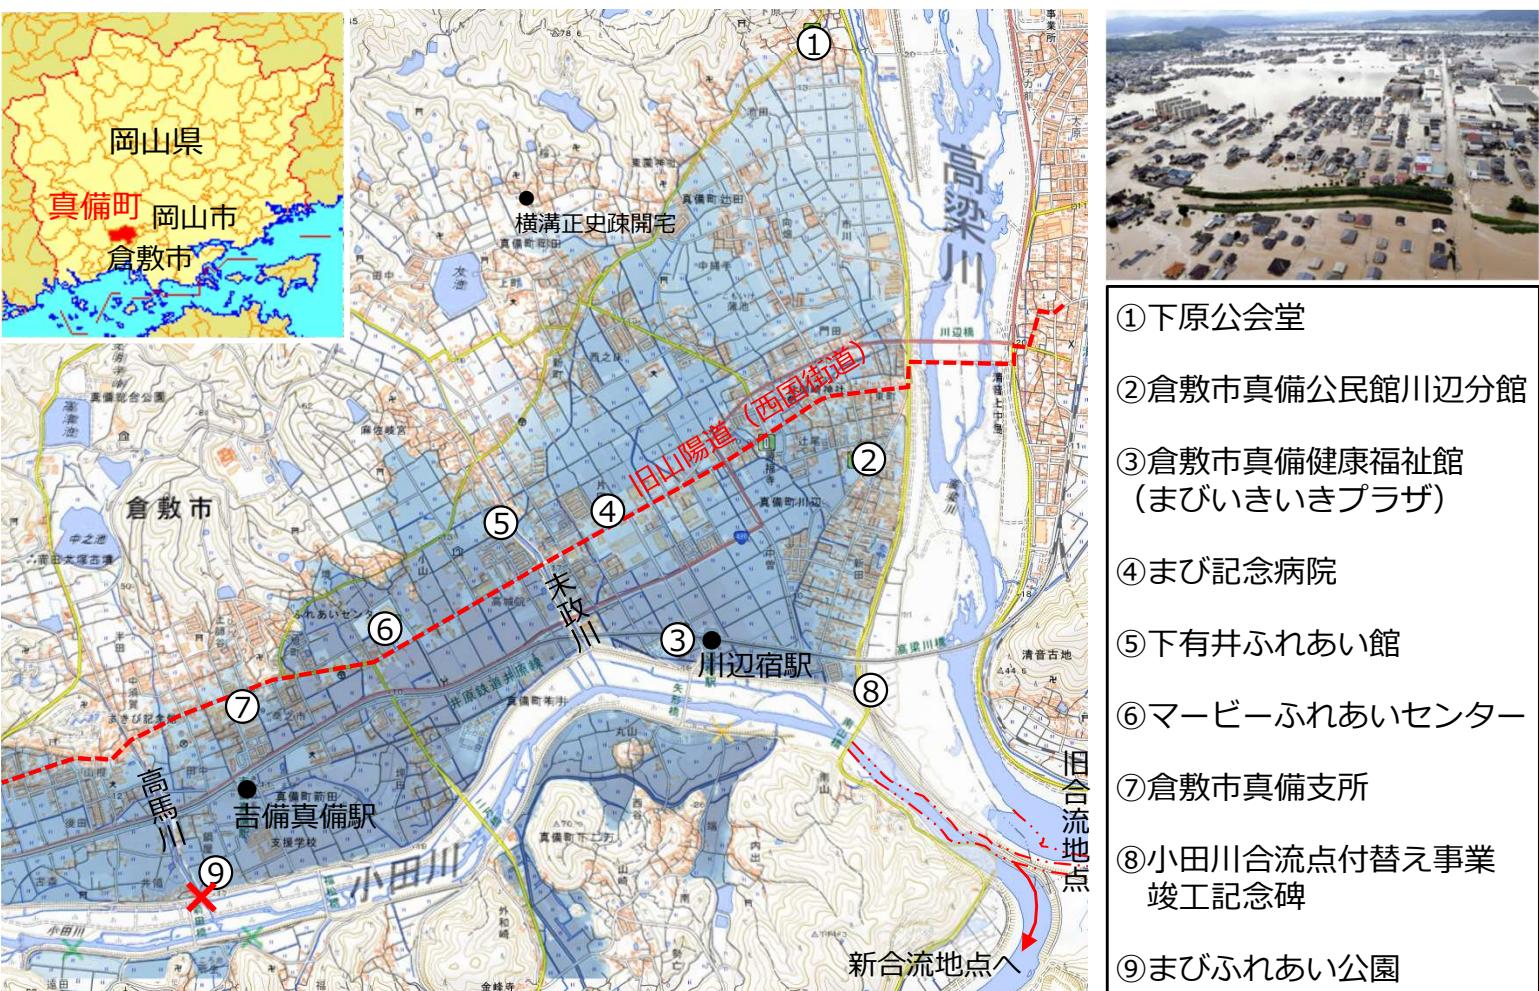
## 1. 豪雨水没地域と災害伝承碑（国土地理院自然災害伝承碑HPより）

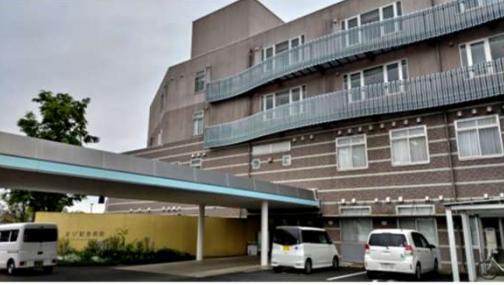
←洪水により水没。その際の3.3m高さの浸水ラインをロビーの柱に表示

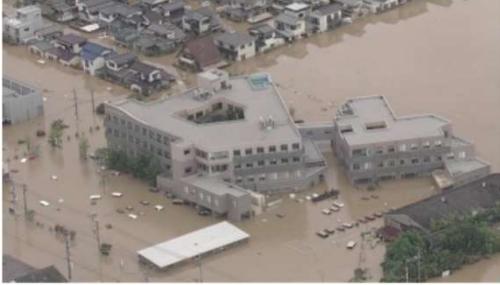
浸水したまび記念病院→  
小田川より約700m北。  
19年2月病院業務を再開  
(FNNプライムオンライン)

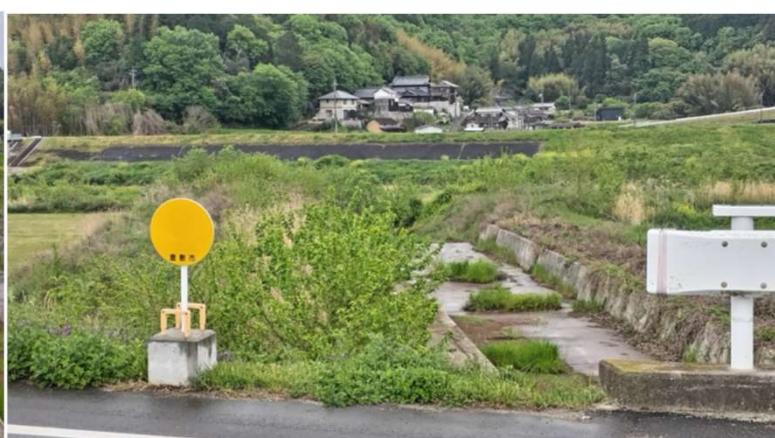
小田川と高馬川の合流地点（決壊した堤防付近）
